# Hochwasserschutzmaßnahmen am Aulebach

Hochwasserschutz Gemarkung Gutach i. B.  
Gutach, den 08.10.2025

# Aulebach

## - Hochwasserschutzkonzept / Vorplanung -

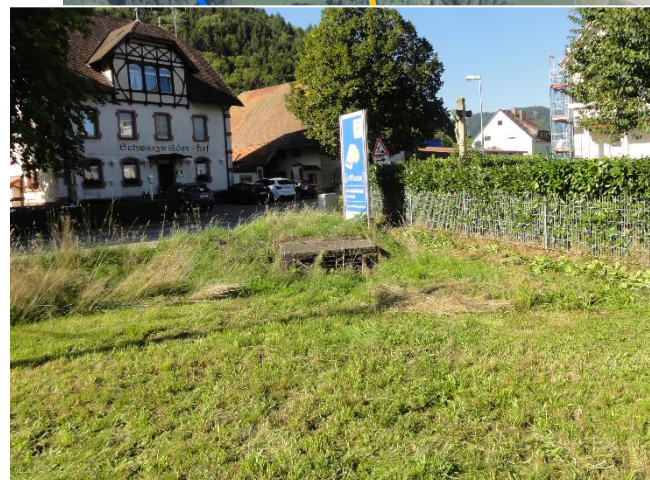
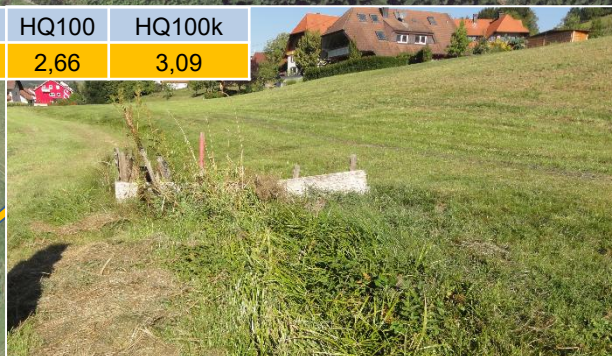
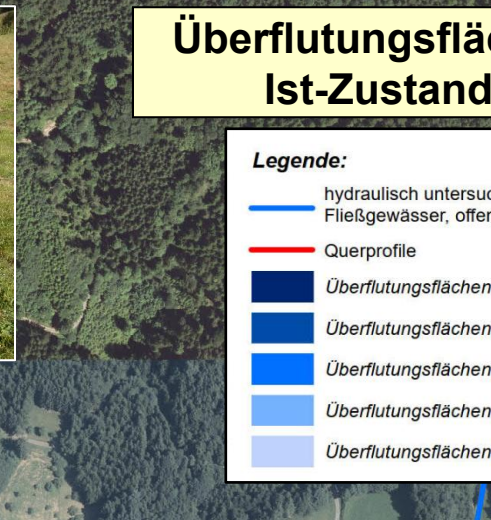
Q<sub>lei</sub> = ca. 0,5 m³/s

Verdolung

HQ002	HQ010	HQ020	HQ050	HQ100	HQ100k
0,49	1,12	1,45	1,95	2,38	2,79

Q<sub>lei</sub> = ab HQ10

HQ002	HQ010	HQ020	HQ050	HQ100	HQ100k
0,46	0,65	0,77	1,01	1,21	1,41

Q<sub>lei</sub> = ab HQ50

HQ002	HQ010	HQ020	HQ050	HQ100	HQ100k
0,39	0,78	0,95	1,24	1,50	1,75
